# 第1回ステージレース三陸 SRS100 自然環境モニタリング調査 事後調査報告書

特定非営利活動法人 ディスカバー・リアス

2023年06月07日

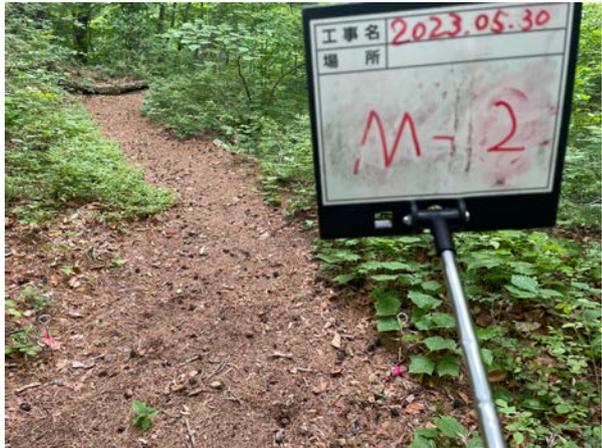
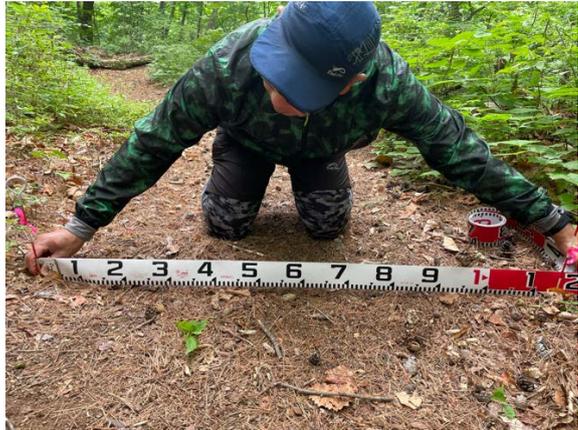
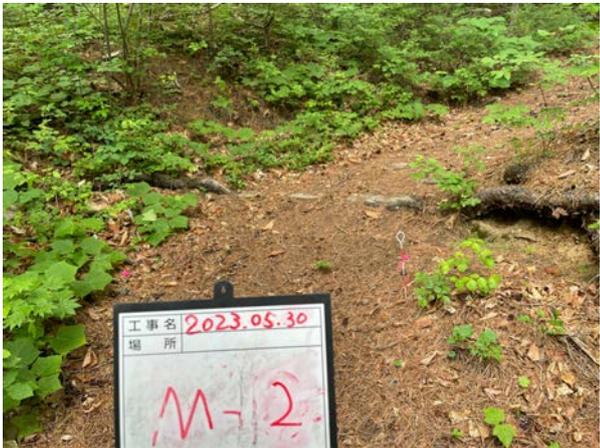
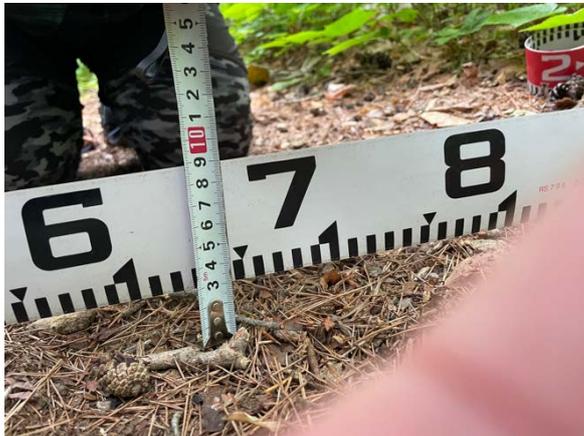
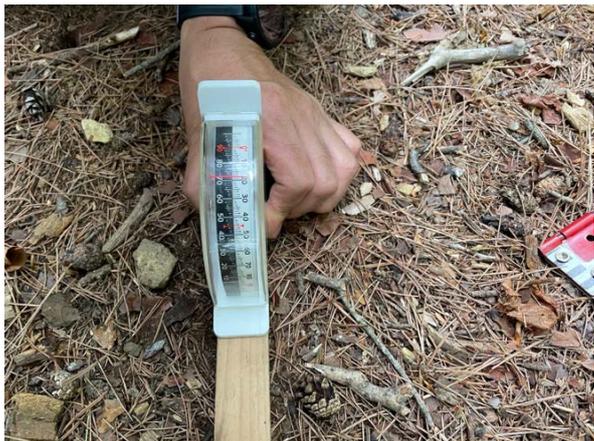
日時	2023年5月30日 11:33	天気・気温	曇り 17.5 °C
実施者	菊池章大、中尾益巳		
エリア番号	M2	自治体	宮古市
エリア名称	鮎ヶ崎	国立公園等の区分	国立公園第1種特別地域
モニタリング箇所	1 / 5		
緯度	39° 34' 16.81"	幅員	127 (cm)
経度	142° 2' 31.28"	洗掘高	3 (cm)
標高	100.0 (m)	傾斜角度	↓ 19°
事前調査との差	(事前)	(事後)	(差)
	幅員 124 (cm)	127 (cm)	+3 (cm)
	洗掘高 5 (cm)	3 (cm)	-2 (cm)
	傾斜角度 ↓ 18°	19°	+1°

\*大会の事前・事後で有意な差はないと考えられる。

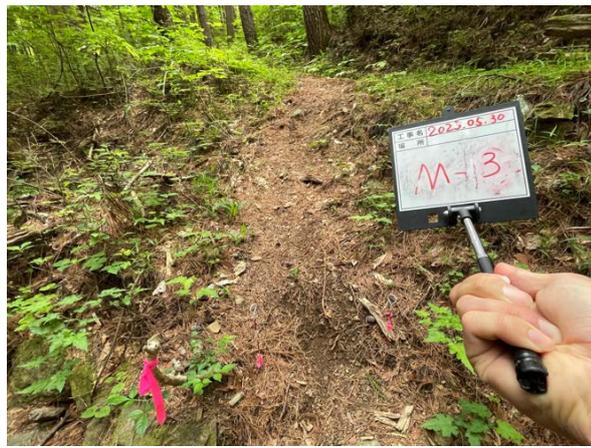
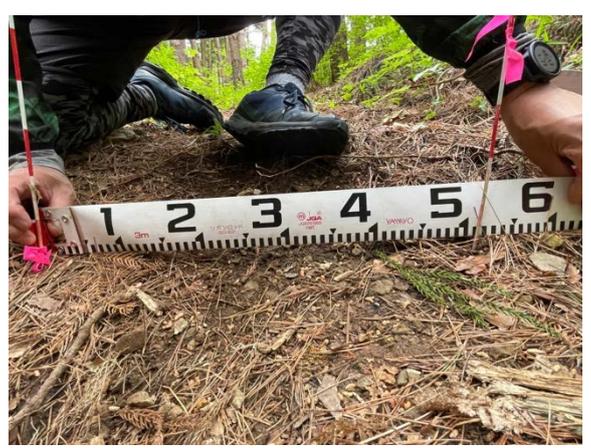
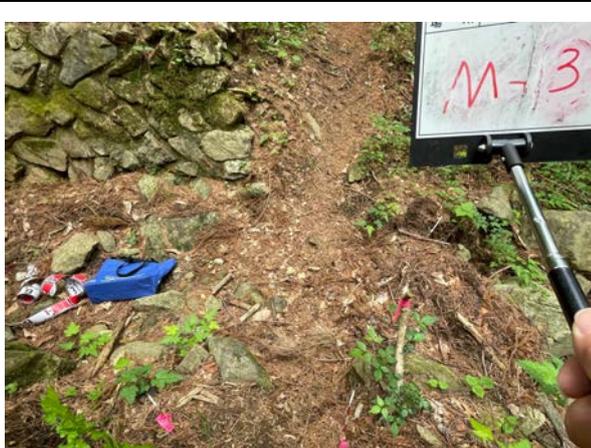
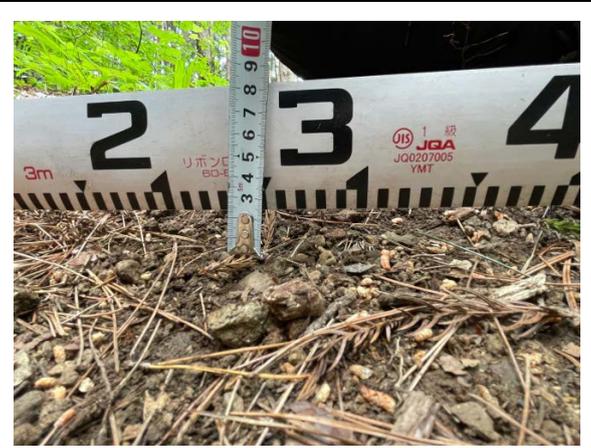
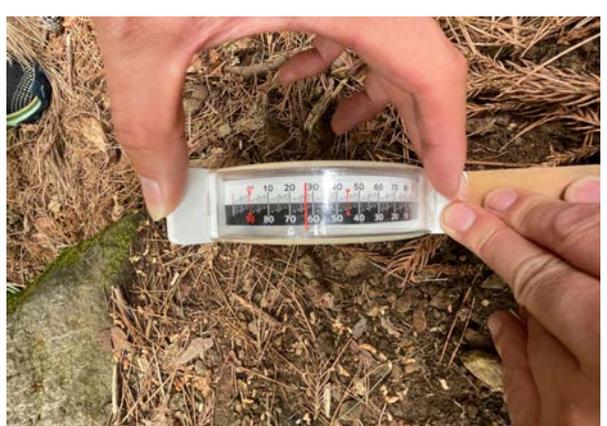
日時	2023年5月30日 11:51	天気・気温	曇り 16.4 °C
実施者	菊池章大、中尾益巳		
エリア番号	M3	自治体	宮古市
エリア名称	鮎ヶ崎	国立公園等の区分	国立公園第1種特別地域
モニタリング箇所	2 / 5		
緯度	39° 34' 13.60"	幅員	51 (cm)
経度	142° 2' 52.76"	洗掘高	2.4 (cm)
標高	68.6 (m)	傾斜角度	↑ 27.5°
事前調査との差	(事前)	(事後)	(差)
	幅員 52 (cm)	幅員 51 (cm)	-1 (cm)
	洗掘高 3.5 (cm)	洗掘高 2.4 (cm)	-1.1 (cm)
	傾斜角度 ↑ 30°	傾斜角度 27.5°	-2.5°

\*大会の事前・事後で有意な差はないと考えられる。

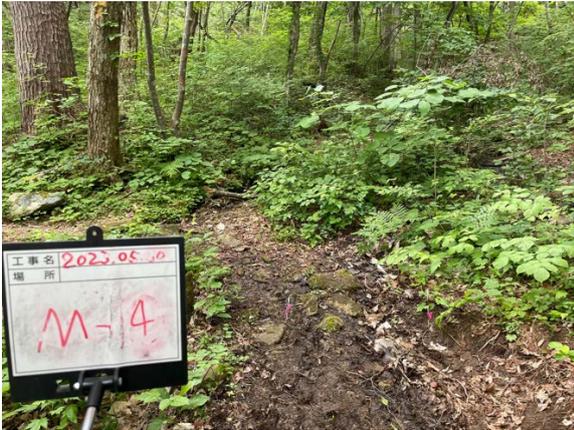
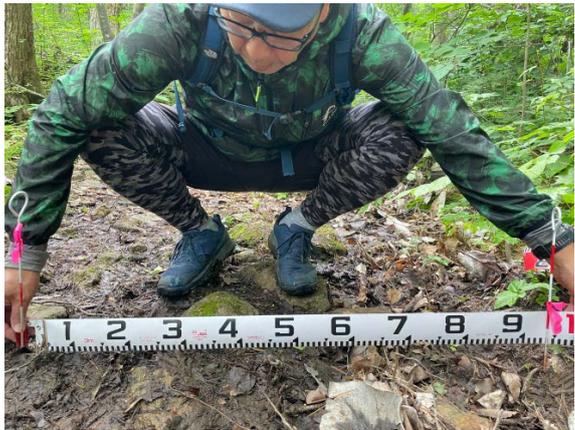
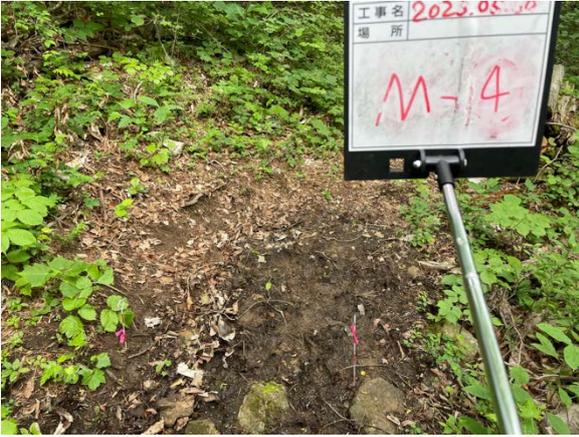
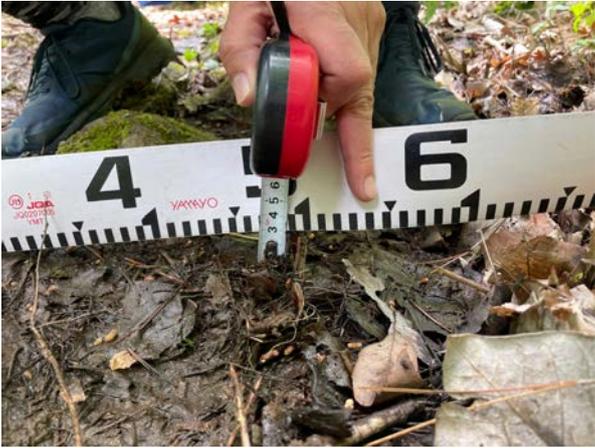
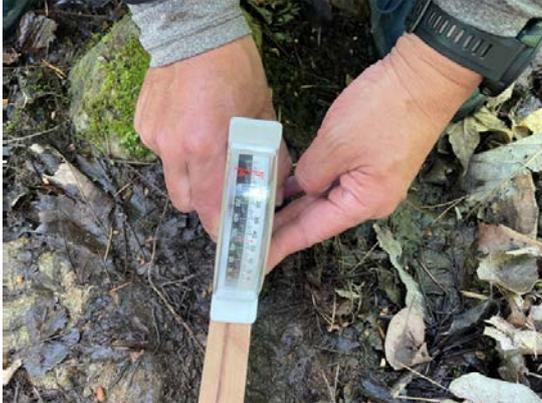
日時	2022年5月30日 12:12	天気・気温	曇り 17℃
実施者	菊池章大、中尾益巳		
エリア番号	M4	自治体	宮古市
エリア名称	鮎ヶ崎	国立公園等の区分	国立公園第1種特別地域
モニタリング箇所	3 / 5		
緯度	39° 33' 54.88"	幅員	94 (cm)
経度	142° 3' 15.94"	洗掘高	3.0 (cm)
標高	77.8 (m)	傾斜角度	↓ 2.5°
事前調査との差	(事前) 幅員 78 (cm) 洗掘高 0.4 (cm) 傾斜角度↓ 4°	(事後) 幅員 94 (cm) 洗掘高 3.0 (cm) 傾斜角度 2.5°	(差) +16 (cm) +2.6 (cm) -1.5°

\*幅員、洗掘高ともに増加した。左下に考察を記す。

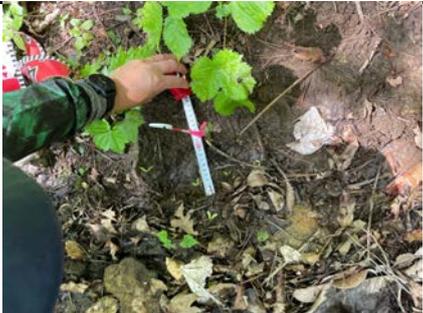
<p>⑤ (考察) 湧水で濡れている部分を避けて通った者がいたためか、外側に約12cm拡幅している</p>

- ・大会中、前後を含め大きな事故や混乱はなかった。
- ・前日の降雨もなく、大会後に歩道の凸凹化は確認されなかった。
- ・多くの場所で植生への影響や歩道の損傷は確認されなかったが、M-4（鮎ヶ崎エリアの湧水地点）で16cmの歩道の拡幅が確認された。  
何人かのランナーが湧水を避け、歩道の外側（向かって右側）の濡れが少ない部分を通ったものと思われる。植生に影響を与えるほどの拡幅ではないと思えるが、影響を最小限に抑えるためには、濡れている部分にすのこや麻袋などを敷き、その上を通るように誘導することは有効である。  
（伊豆トレイルジャーニーなど他のレースでも同様の実践例はある）
- ・利用影響モニタリングにおいて、トレイル内の通行について大きなトラブルの指摘はなかった。  
一点、「ランナーがいるため車の走行の妨げになる」という意見があったが、これは舗装路（県道41号）での指摘であり、交通安全には十分に注意したい。これはみちのく潮風トレイルのハイカーも同じである。

- ・今回は参加者数が32名という少数であったため、トレイルへの有意な影響はM4以外あまり見られなかったが、今後参加者数が増えていくとどのように変化していくのか、同じポイントを継続的に調査していくとともに、M4の湧水地点への対策など、事前の対策も検討していきたい。

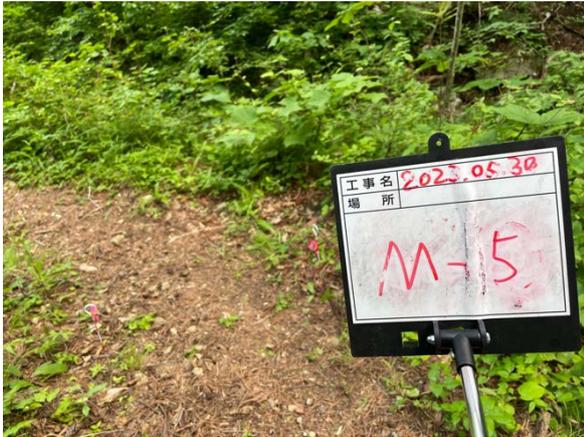
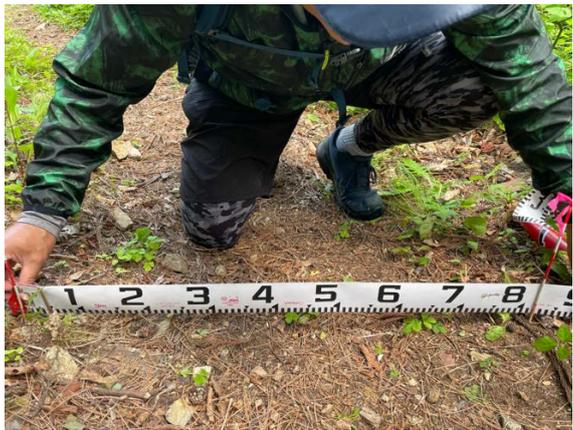
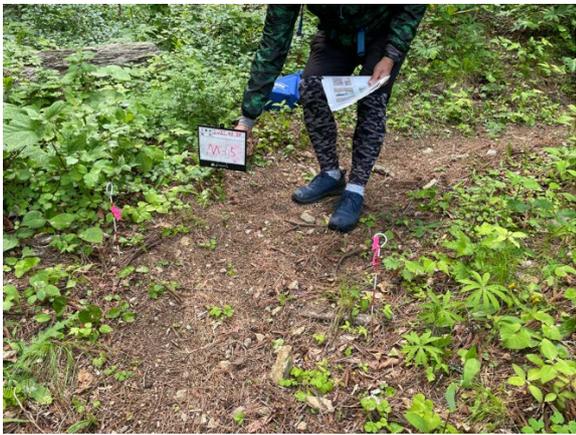
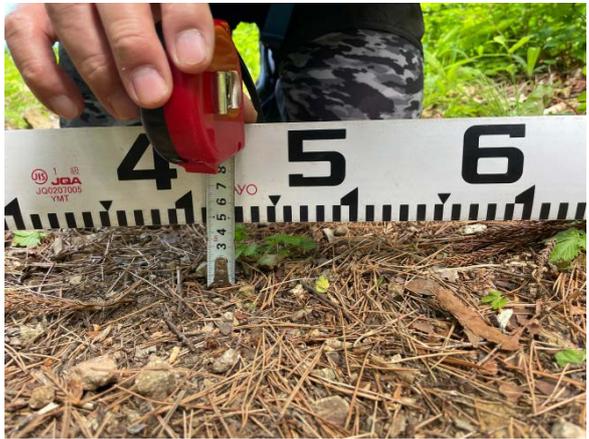
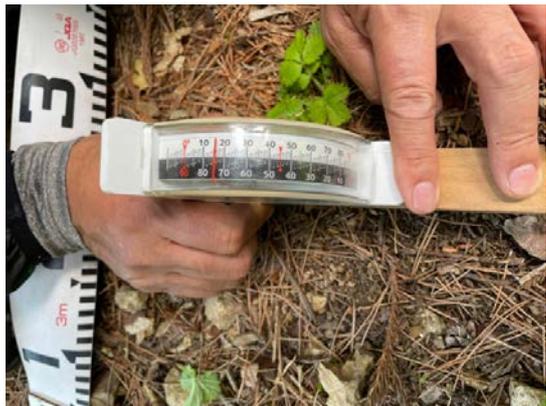
日時	2023年5月30日 12:33	天気・気温	曇り 16 °C
実施者	菊池章大、中尾益巳		
エリア番号	M5	自治体	宮古市
エリア名称	鮎ヶ崎	国立公園等の区分	国立公園第1種特別地域
モニタリング箇所	4 / 5		
緯度	39 ° 33 ' 39.33 "	幅員	82 (cm)
経度	142 ° 3 ' 22.31 "	洗掘高	4.6 (cm)
標高	22.1 (m)	傾斜角度	↓ 16 °
事前調査との差	(事前)	(事後)	(差)
	幅員 79 (cm)	82 (cm)	+3 (cm)
	洗掘高 4.0 (cm)	4.6 (cm)	+0.6 (cm)
	傾斜角度↓ 17 °	16 °	-1 °

\*大会の事前・事後で有意な差はないと考えられる。

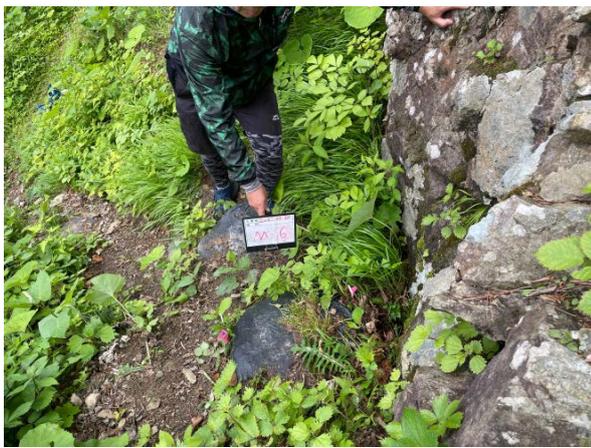
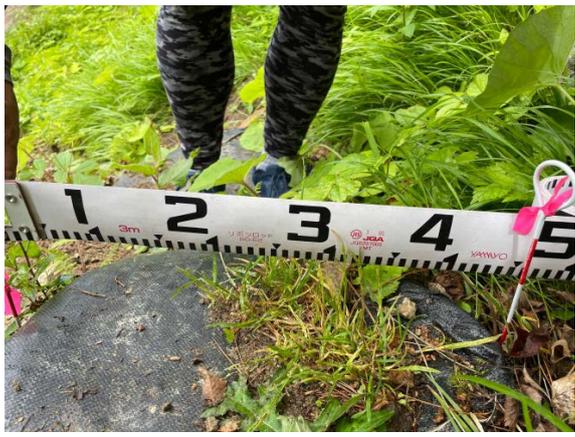
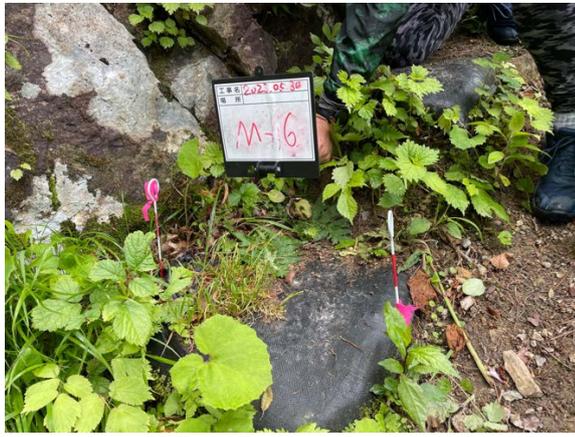
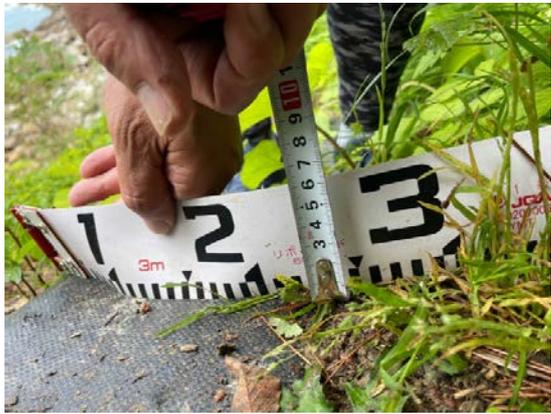
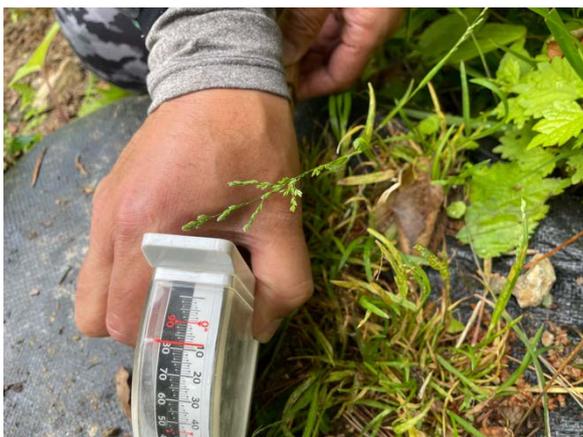
日時	2023年5月30日 12:44	天気・気温	晴れ 17.3 °C
実施者	菊池章大、中尾益巳		
エリア番号	M6	自治体	宮古市
エリア名称	鮎ヶ崎	国立公園等の区分	国立公園第1種特別地域
モニタリング箇所	5 / 5		
緯度	39° 33' 37.02"	幅員	46 (cm)
経度	142° 3' 32.42"	洗掘高	0.0 (cm)
標高	13.1 (m)	傾斜角度	↓ 9°
事前調査との差	(事前) 幅員 43 (cm) 洗掘高 0.0 (cm) 傾斜角度↓ 6.5°	(事後) 幅員 46 (cm) 洗掘高 0.0 (cm) 傾斜角度 9°	(差) +3 (cm) +0 (cm) +2.5°

\*有意な差はないが、左下に考察を記す。

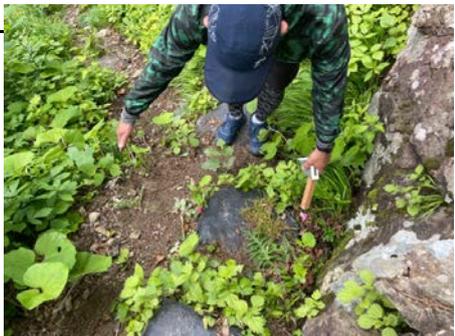
<p>(考察)</p> <p>土囊の左側を通った形跡は見られるが、 拡幅したと言えるほどの影響はない。</p>

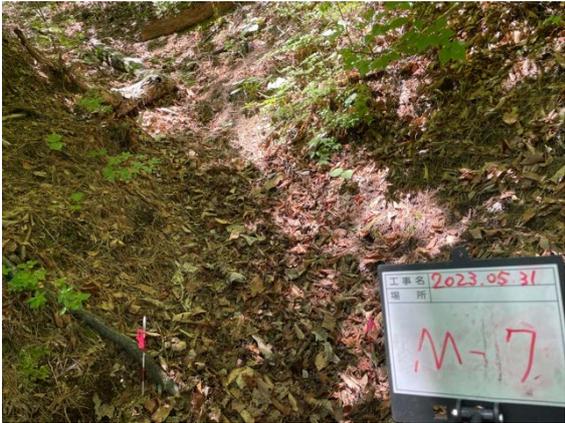
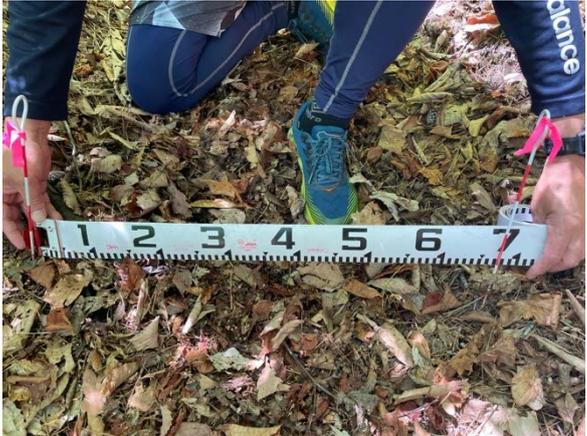
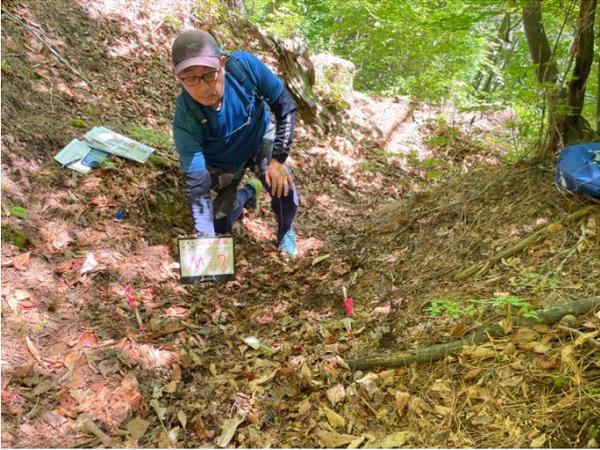
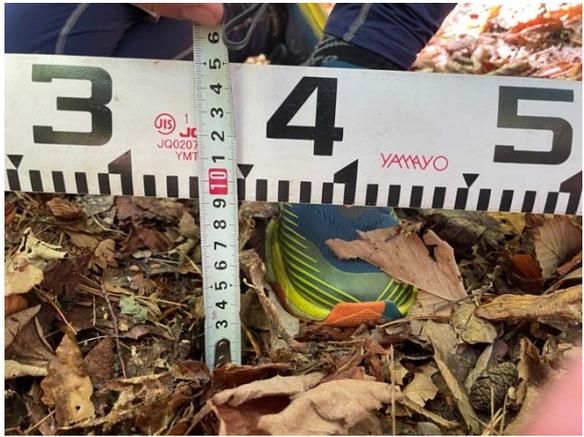
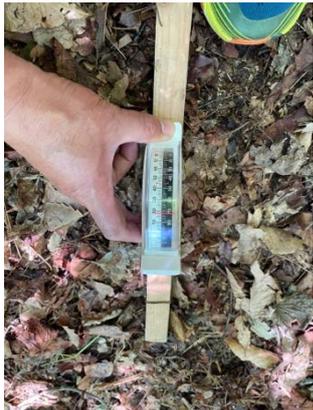
日時	2023年5月31日 10:25	天気・気温	晴れ 21℃
実施者	菊池章大、中尾益巳		
エリア番号	M7	自治体	山田町
エリア名称	寺地越	国立公園等の区分	国立公園第2種特別地域
モニタリング箇所	1 / 2		
緯度	39° 29' 54.73"	幅員	67 (cm)
経度	142° 0' 29.5"	洗掘高	9.2 (cm)
標高	111.7 (m)	傾斜角度	↑ 18.5°
事前調査との差	(事前)	(事後)	(差)
	幅員 68 (cm)	幅員 67 (cm)	+1 (cm)
	洗掘高 7.3 (cm)	洗掘高 9.2 (cm)	+1.9 (cm)
	傾斜角度↑ 21°	傾斜角度 18.5°	-2.5°

\*大会の事前・事後で有意な差はないと考えられる。

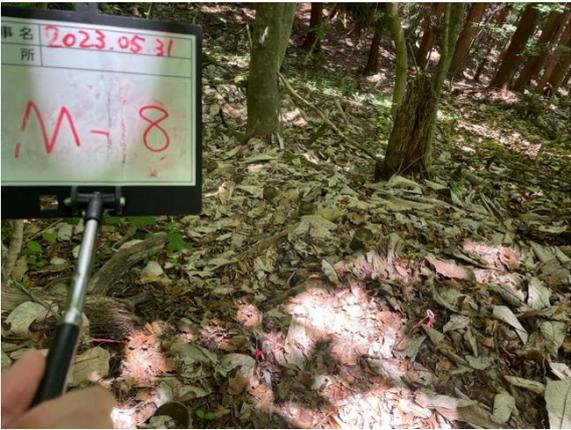
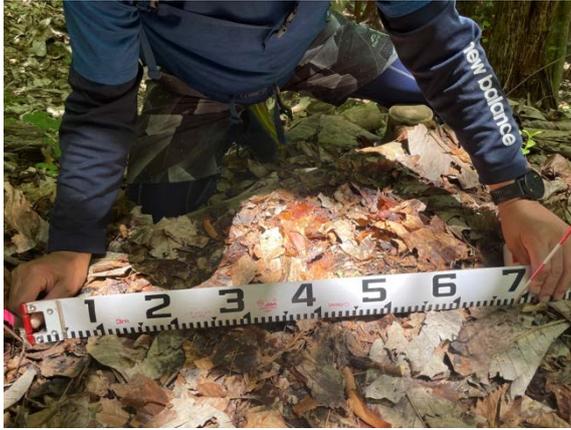
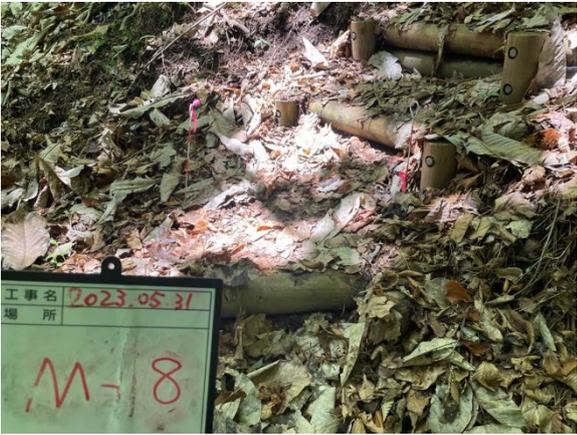
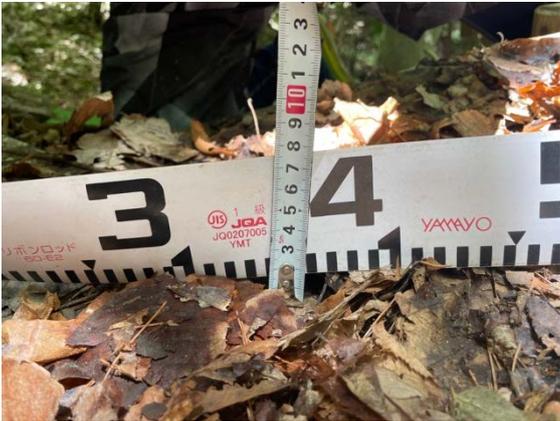
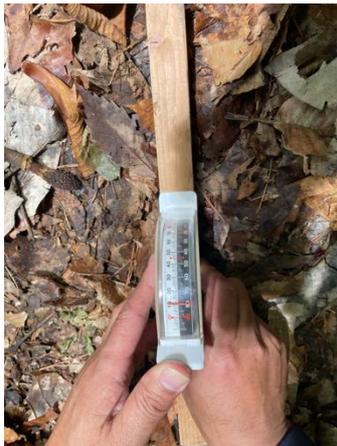
日時	2023年5月31日 11:35	天気・気温	晴れ 17.3 °C
実施者	菊池章大、中尾益巳		
エリア番号 エリア名称 モニタリング箇所	M8 寺地越 2 / 2	自治体 国立公園等の区分	山田町 国立公園第2種特別地域
緯度 経度 標高	39° 29' 53.90" 141° 59' 44.892" 352.7 (m)	幅員 洗掘高 傾斜角度	68 (cm) 1.8 (cm) ↓ 10°
事前調査との差	(事前) 幅員 66 (cm) 洗掘高 1.7 (cm) 傾斜角度↓ 12°	(事後) 幅員 68 (cm) 洗掘高 1.8 (cm) 傾斜角度 10°	(差) +2 (cm) +0.1 (cm) -2°

\*大会の事前・事後で有意な差はないと考えられる。
